# 熊本地震 その誤解を斬る

西尾 啓一（構造家）

## 地震報道の虚実と筆者の視点

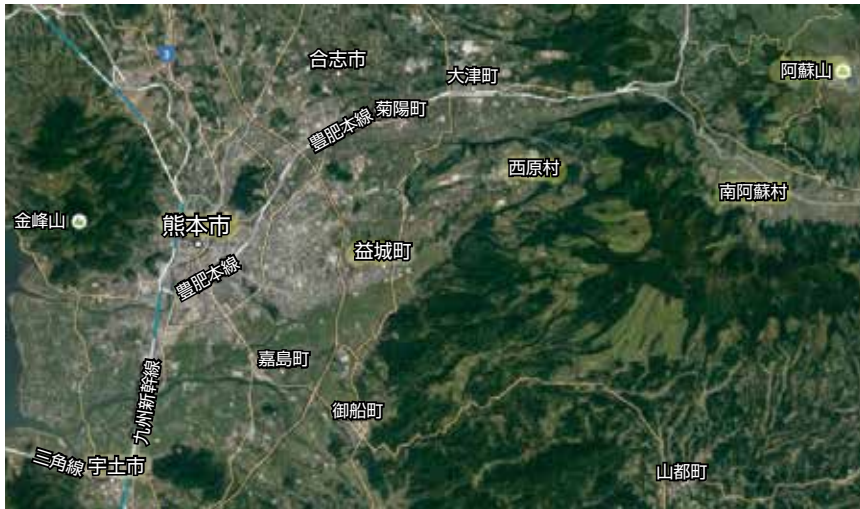
地図を見てもらうと熊本から東に10km行くと益城町、さらに東に10km行くと西原村、さらに東に10km行くと南阿蘇村、その東北端が阿蘇山頂である(図3 被災地区鳥瞰)。阿蘇山からの距離が近いほど火山灰層が厚く堆積ししかも起伏が大きく崩れやすい。その大規模なものが阿蘇大橋の崩落である。西原村はその周辺に位置し風当地区などは非常に起伏に富んだ地形に一段ずつ段を上るように民家が建っている。あるいは益城町でも山麓の縁にあたる木山川沿いの小谷地区、堂園地区、津森地区などでは道路レベルと民家の敷地に数メートルの段差が珍しくない。

図3 被災地区鳥瞰

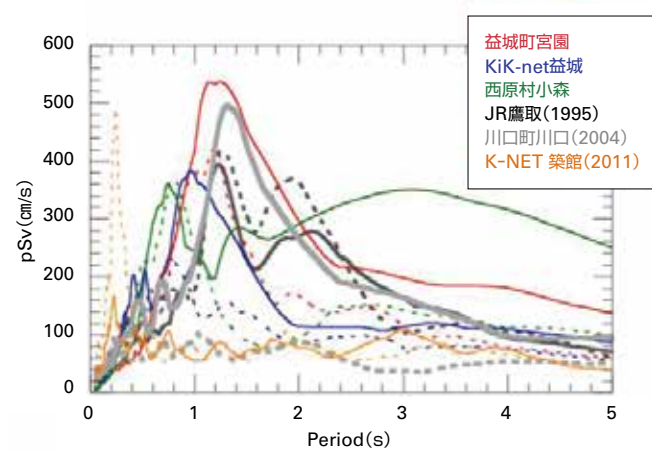
近隣の木造住宅との著しい被害の差は何であろうか。一つには耐震性の差異、二つにはべた基礎など堅固な基礎により地盤部分崩壊の影響を受けなかったこと、三つには本震の卓越周期が1.2秒前後(図5 速度応答スペクトル)と老朽化した木造には厳しかったが低層RC造の固有周期0.3～0.5秒とは乖離していたことなどが概ね被害を回避できた要因と推測する。

図5 速度応答スペクトル  
出典：国総研 熊本地震における建築物被害の原因分析を行う委員会 議事

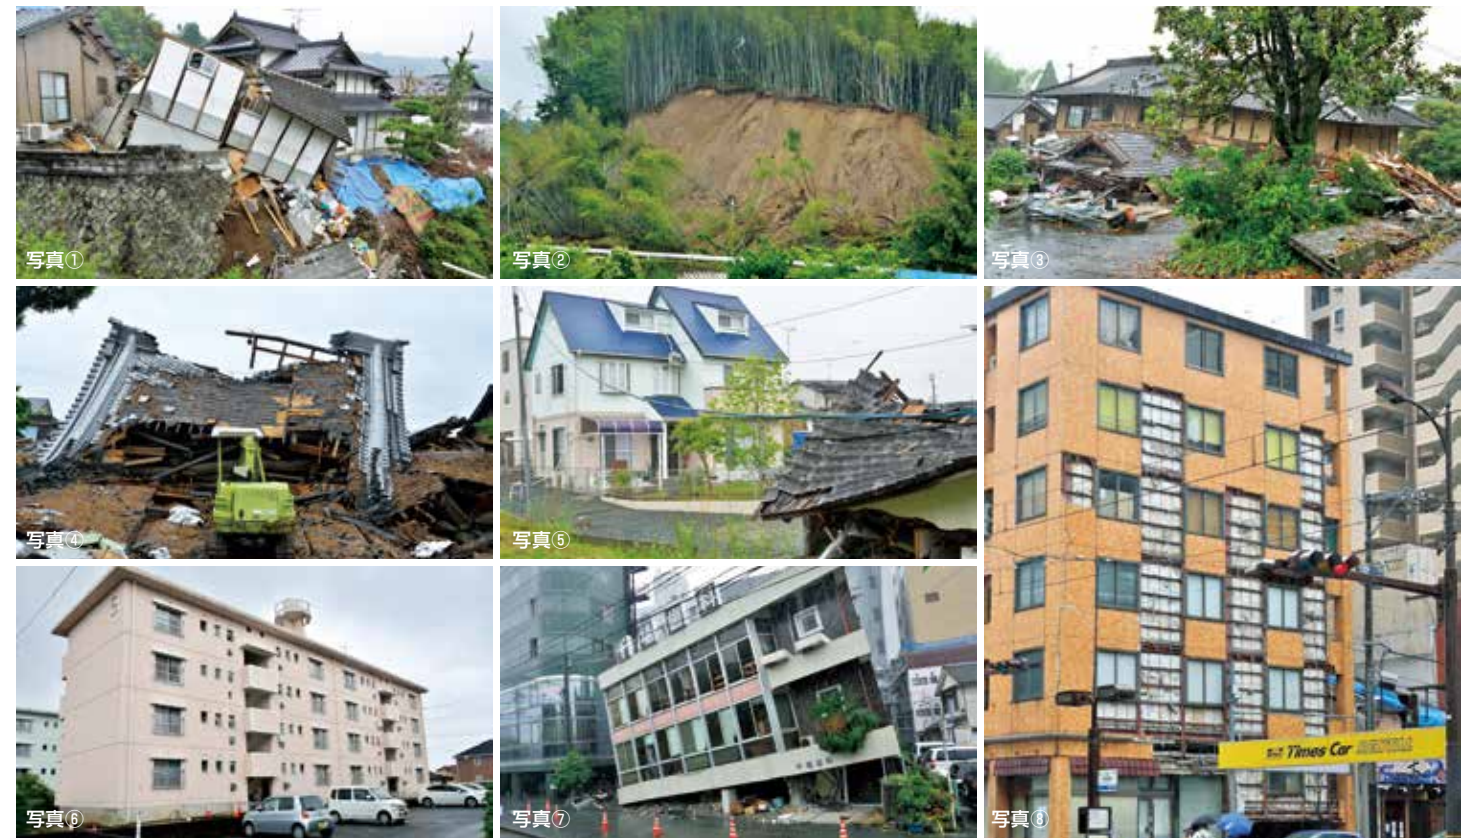
写真提供：筆者

こういった所では石垣が崩れ敷地の土砂が流れ出し基礎が破損し建物が半壊している(写真①)。建築の問題以前に個々の敷地で小規模な斜面崩壊が多発していた。堂園地区などは中規模な山崩れも複数起こっていたが(写真②)、その土砂を触ってみると細砂のような均質な土質で極めて緩かった。筆者はこれが熊本地震の木造被害を拡大させた特異な要因の一つであり、単純な建物自体の耐震性の問題ではないと考える。

一方、益城町の中心部はその南を流れる秋津川へ緩やかに下る傾斜地であり地盤崩壊は少ないが、国道28号から秋津川のエリアに被害が集中していた。これはこの地区が古くからも町の中心で老朽家屋が密集していたことに加え、火山灰層の厚みにも差があったのかもしれない(写真③④)。

ただし、ここで特筆しておきたいことは、倒壊家屋が連なる中で外観上無被害に見える家屋が一定の割合で混在していたことである。その共通点は築年数が浅いことであった(写真⑤)。木造の耐震規定は1981年の改正に続き2000年に耐力壁バランス規定と筋交い継手や柱頭柱脚の仕様規定が追加されたが、健全性を保持していた家屋はほぼ2000年以降の建築と外観上判断した。一部の報道では2000年以降の住宅にも被害と強調されていたが、320棟程度を対象とした学会の悉皆調査(図4 木造建築時期別被害状況)によれば2000年以降の木造の全壊もしくは半壊の比率が6%程度と報告されており私の印象と一致する。

益城町、西原村のRC建築数は限られていたが、益城町役場、益城町文会館、益城中央病院、益城郵便局、益城町輝らめき館、町立津森小学校、西原村役場、西原中学校などの公共建築は益城町役場が外装補修中であった他は、外観上は被害どころか柱や外壁に亀裂らしきものも確認できなかった(写真⑥)。

次に熊本市内の中心部を半日以上かけて歩き回ったが、目立った損傷があるもの半壊に近い建物には片手程度しか遭遇しなかった(写真⑦)。それらは明らかに新耐震以前の建築であったが、無被害に見えるものの中にも旧耐震と思しき建物が一定数含まれていた。

なお熊本市内をサーベイする過程で3～5階建て程度の小規模鉄骨造の共通の被害が目立った。それはALC版、ラスモル、装飾壁などの大規模な剥離落下である(写真⑧)。これは報道であまり取り上げられていないが、許容値を超えた骨組の層間変形と変形追従性が劣る外装材がその原因である。このような建築は商店街にあることが多く、RCのひび割れ被害などより歩行者への落下物などの点ではるかに危険でありさらなる啓蒙の必要がある。
